**KAJIAN KAPASITAS EKSISTING DAN PERKUATAN STRUKTUR
BETON BERTULANG MASJID AGUNG KOTA BIMA**
*Study of Existing and Strengthening Capacity of Reinforced Concrete Structure
of Bima City Great Mosque*

Ngudiyono*, Joedono*, Nurun Ainuddin*

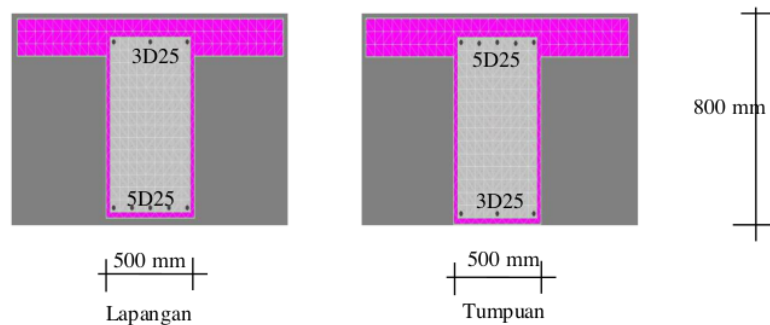
Gambar 2. Penulangan Balok Induk Existing

Hasil analisis kapasitas penampang balok existing dengan dimensi dan penulangan seperti pada Gambar 2 diatas, menunjukkan bahwa penulangan masih dalam kondisi *under-reinforced*. Pada bagian lapangan diperoleh (M_r) adalah sebesar 325,336 kNm, dan pada tumpuan (M_r) adalah -325,336 kNm, dan gaya geser yang mampu diterima (V_r) 154,076 kN.. Hasil analisis dengan menggunakan program XTRACT (seperti yang ditunjukkan pada Gambar 3) juga menunjukkan bahwa penampang balok induk dengan tulangan terpasang telah terjadi retak pertama (*first crack*), saat momen yang bekerja melebihi -288,1 kNm pada tumpuan dan pada lapangan melampaui 266,9 kNm.

Dari hasil analisis statika dengan beban layan yaitu beban mati, beban hidup dan beban gempa static menggunakan SAP2000 diperoleh gaya-gaya pada balok induk berupa momen (M_u) lapangan max = 406,752 kNm, M_u tumpuan max = -329,385 kNm dan gaya geser (V_u) max = 308,385 kN. Bila dibandingkan antara nilai analisa statika dan analisis kapasitas tahanan penampang balok maka dapat dilihat bahwa gaya-gaya yang bekerja lebih besar dari kemampuan penampang existing, sehingga balok tidak mampu menerima momen lentur dan gaya geser, yang selanjutnya menyebabkan balok mengalami keretakan.

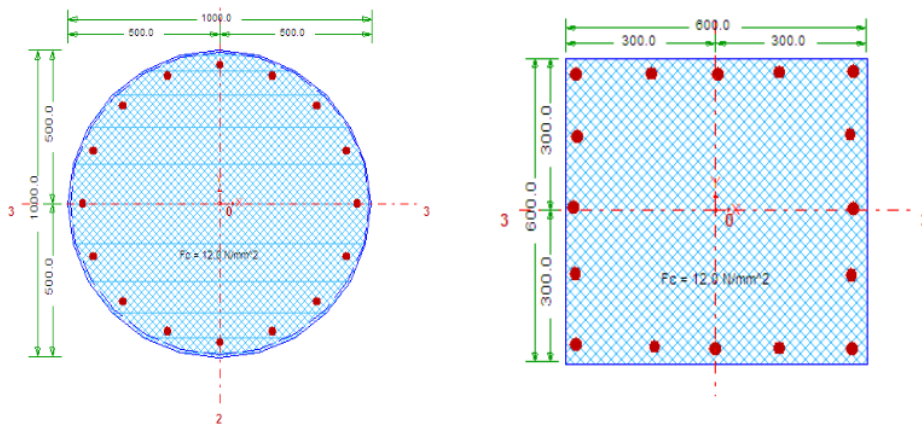
Gambar 4. Penampang Kolom Existing

Dari hasil pengamatan secara visual, menunjukkan bahwa beberapa kolom mengalami retak dan spalling (pengelupasan) selimut beton, sehingga tulangan besinya terekspose dengan udara, yang selanjut menyebabkan korosi pada beberapa tulangan. Jika kondisi ini dibiarkan, penampang kolom akan mengalami penurunan kinerja.

Berdasarkan analisa kapasitas penampang kolom dengan dimensi dan penulangan seperti pada Gambar 4 dan secara ringkas ditampilkan pada Gambar 5 berupa diagram interaksi kolom, terlihat bahwa penampang kolom terpasang (existing) masih mampu menerima beban layan yang bekerja, Nampak beban layan P_u maks = 1983,984 dan M_u maks = 98,6225 kNm masih terletak di dalam batas diagram interaksi penampang existing.

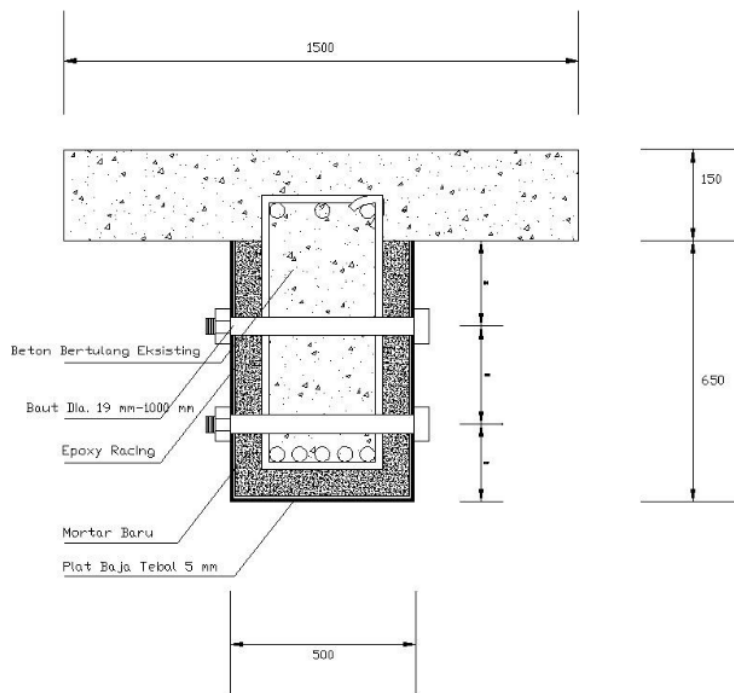
Gambar 6. Detail Perkuatan Balok Induk

Serupa dengan retak pada pelat lantai, namun demikian retak pada balok induk maupun balok anak retak yang terjadi lebih lebar dan lebih banyak. Selain itu balok existing tidak mampu menerima beban layan yang bekerja, sehingga perlu dilakukan perkuatan. Sebelum dilakukan perkuatan maka retak-retak yang terjadi harus dilakukan *injeksi/grouting* dengan bahan *epoxy resin*, demikian juga dengan korosi-korosi yang terjadi harus dibersihkan, selanjutnya tulangan besi yang terlihat ditutup kembali dengan mortar. Serupa dengan pelat supaya antara beton lama dan mortar yang baru dapat menyatu maka pada bagian permukaan beton lama harus dilapisi dengan lem beton (*bonding agent*).

Strategi perkuatan balok yang digunakan adalah dengan meningkatkan kapasitas lentur dan geser penampang balok ekisting yaitu dengan menambahkan tulangan lentur dan geser pada balok

Dalam pemilihan teknik perkuatan yang perlu diperhatikan adalah teknik pelaksanaan, biaya, material yang tersedia dan tenaga pelaksana di lapangan. Dari beberapa metoda yang ada, untuk konstruksi balok induk Masjid Agung Bima disarankan untuk memilih teknik perkuatan dengan menambahkan tulangan dan pelat baja, dengan menempatkannya pada bagian tarik (bawah balok) sebagai tulangan untuk menahan momen lentur dan pada badannya (web) untuk menahan gaya geser. Agar pelat baja menyatu dengan balok existing, maka pelat baja dilekatkan dengan bahan *epoxy adhesive* dan *dianchor* pada balok existing. Detail penampang melintang perkuatan balok induk dapat dilihat pada Gambar 6 dibawah ini . Sedangkan balok anak tidak perlu dilakukan perkuatan, cukup dengan menginjeksi dengan bahan injeksi pada bagian yang retak, kemudian menambahkan selimut beton baru, pada bagian-bagian balok yang tulangnya terekspose dengan udara. Hasil analisis balok existing dan perkuatan dapat dilihat pada grafik pada Gambar 7. Dari grafik terlihat bahwa kapasitas balok existing pada bagian lapangan sebesar 476,5 kNm dan tumpuan sebesar 507,3 kNm. Setelah dilakukan perkuatan kapasitas balok mencapai 988,70 kNm pada bagian lapangan dan 1722,00 kNm pada bagian tumpuan. Hasil ini membuktikan bahwa perkuatan balok tersebut mampu meningkatkan kapasitas balok existing.

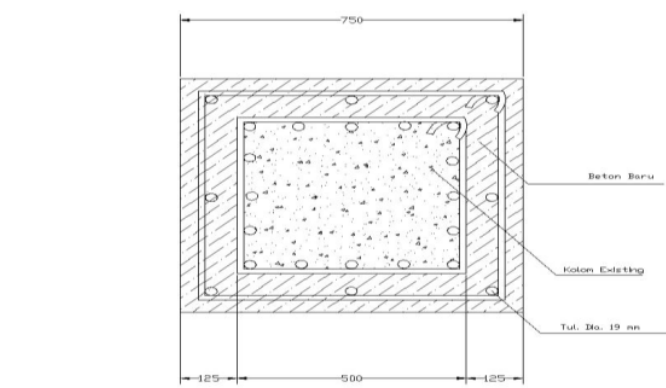
Gambar 8. Detail Perkuatan Kolom Persegi

Permasalahan utama pada kolom adalah retak dan spalling (pengelupasan) selimut beton, strategi penyelesaian masalah tersebut adalah memberikan selimut beton kembali yaitu dengan cara memberikan pengekangan (*confinement*) pada penampang kolom dengan cor-coran baru atau dengan pelat baja yang dipasang melingkar sepanjang tinggi kolom. Pemasangan bahan *confinement* ini selain sebagai pelindung (selimut beton), sekaligus dapat berfungsi menambah kekuatan kolom. Sebelum diberikan *confinement* beton lama atau selimut beton lama yang sudah retak atau yang dianggap rapuh (tidak memiliki kekuatan) dikupas atau dihilangkan. Selanjutnya pada permukaan beton lama diberikan lem beton, sebelum dilakukan pengecoran beton baru atau pemasangan pelat baja.

Untuk konstruksi kolom Masjid Agung Bima disarankan menggunakan cara menambahkan cor-coran baru untuk kolom penampang persegi, dan dengan pelat baja untuk kolom penampang bundar. Detail penampang kolom perkuatan dapat dilihat pada Gambar 8 dan 9 dibawah ini.
