**KAJIAN KAPASITAS EKSISTING DAN PERKUATAN STRUKTUR  
BETON BERTULANG MASJID AGUNG KOTA BIMA**  
*Study of Existing and Strengthening Capacity of Reinforced Concrete Structure  
of Bima City Great Mosque*

Ngudiyono\*, Joedono\*, Nurun Ainuddin\*

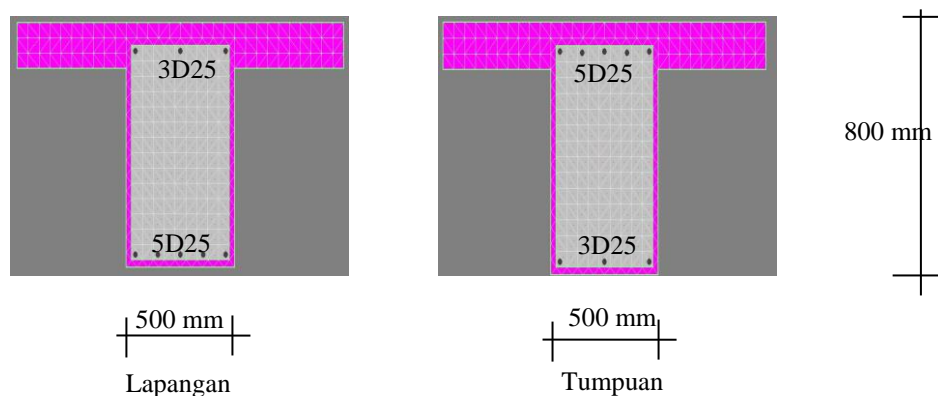
Gambar 2. Penulangan Balok Induk Existing

Hampir sama dengan kondisi pelat, hasil pengamatan secara visual menunjukkan bahwa, pada bagian balok induk maupun anak juga banyak terjadi korosi pada baja tulangan. Hal ini kemungkinan disebabkan karena baja tulangan tidak terselimuti dengan baik oleh beton dan juga karena banyak keropos karena kurang pemadatan. Selain itu juga banyak terjadi retak struktural, baik berupa retak lentur maupun retak geser.

Hasil analisis kapasitas penampang balok existing dengan dimensi dan penulangan seperti pada Gambar 2 diatas, menunjukkan bahwa penulangan masih dalam kondisi *under-reinforced*. Pada bagian lapangan diperoleh ( $M_r$ ) adalah sebesar 325,336 kNm, dan pada tumpuan ( $M_r$ ) adalah -325,336 kNm, dan gaya geser yang mampu diterima ( $V_r$ ) 154,076 kN.. Hasil analisis dengan menggunakan program XTRACT (seperti yang ditunjukkan pada Gambar 3) juga menunjukkan bahwa penampang balok induk dengan tulangan terpasang telah terjadi retak pertama (*first crack*), saat momen yang bekerja melebihi -288,1 kNm pada tumpuan dan pada lapangan melampaui 266,9 kNm.

Dari hasil analisis statika dengan beban layan yaitu beban mati, beban hidup dan beban gempa static menggunakan SAP2000 diperoleh gaya-gaya pada balok induk berupa momen ( $M_u$ ) lapangan max = 406,752 kNm,  $M_u$  tumpuan max = -329,385 kNm dan gaya geser ( $V_u$ ) max = 308,385 kN. Bila dibandingkan antara nilai analisa statika dan analisis kapasitas tahanan penampang balok maka dapat dilihat bahwa gaya-gaya yang bekerja lebih besar dari kemampuan penampang existing, sehingga balok tidak mampu menerima momen lentur dan gaya geser, yang selanjutnya menyebabkan balok mengalami keretakan.

Serupa dengan retak pada pelat lantai, namun demikian retak pada balok induk maupun balok anak retak yang terjadi lebih lebar dan lebih banyak. Selain itu balok existing tidak mampu menerima beban layan yang bekerja, sehingga perlu dilakukan perkuatan. Sebelum dilakukan perkuatan maka retak-retak yang terjadi harus dilakukan *injeksi/grouting* dengan bahan *epoxy resin*, demikian juga dengan korosi-korosi yang terjadi harus dibersihkan, selanjutnya tulangan besi yang terlihat ditutup kembali dengan mortar. Serupa dengan pelat supaya antara beton lama dan mortar yang baru dapat menyatu maka pada bagian permukaan beton lama harus dilapisi dengan lem beton (*bonding agent*).

Strategi perkuatan balok yang digunakan adalah dengan meningkatkan kapasitas lentur dan geser penampang balok ekisting yaitu dengan menambahkan tulangan lentur dan geser pada balok

Dalam pemilihan teknik perkuatan yang perlu diperhatikan adalah teknik pelaksanaan, biaya, material yang tersedia dan tenaga pelaksana di lapangan. Dari beberapa metoda yang ada, untuk konstruksi balok induk Masjid Agung Bima disarankan untuk memilih teknik perkuatan dengan menambahkan tulangan dan pelat baja, dengan menempatkannya pada bagian tarik (bawah balok) sebagai tulangan untuk menahan momen lentur dan pada badannya (web) untuk menahan gaya geser. Agar pelat baja menyatu dengan balok existing, maka pelat baja dilekatkan dengan bahan *epoxy adhesive* dan *dianchor* pada balok existing. Detail penampang melintang perkuatan balok induk dapat dilihat pada Gambar 6 dibawah ini . Sedangkan balok anak tidak perlu dilakukan perkuatan, cukup dengan menginjeksi dengan bahan injeksi pada bagian yang retak, kemudian menambahkan selimut beton baru, pada bagian-bagian balok yang tulangnya terekspose dengan udara. Hasil analisis balok existing dan perkuatan dapat dilihat pada grafik pada Gambar 7. Dari grafik terlihat bahwa kapasitas balok existing pada bagian lapangan sebesar 476,5 kNm dan tumpuan sebesar 507,3 kNm. Setelah dilakukan perkuatan kapasitas balok mencapai 988,70 kNm pada bagian lapangan dan 1722,00 kNm pada bagian tumpuan. Hasil ini membuktikan bahwa perkuatan balok tersebut mampu meningkatkan kapasitas balok existing.

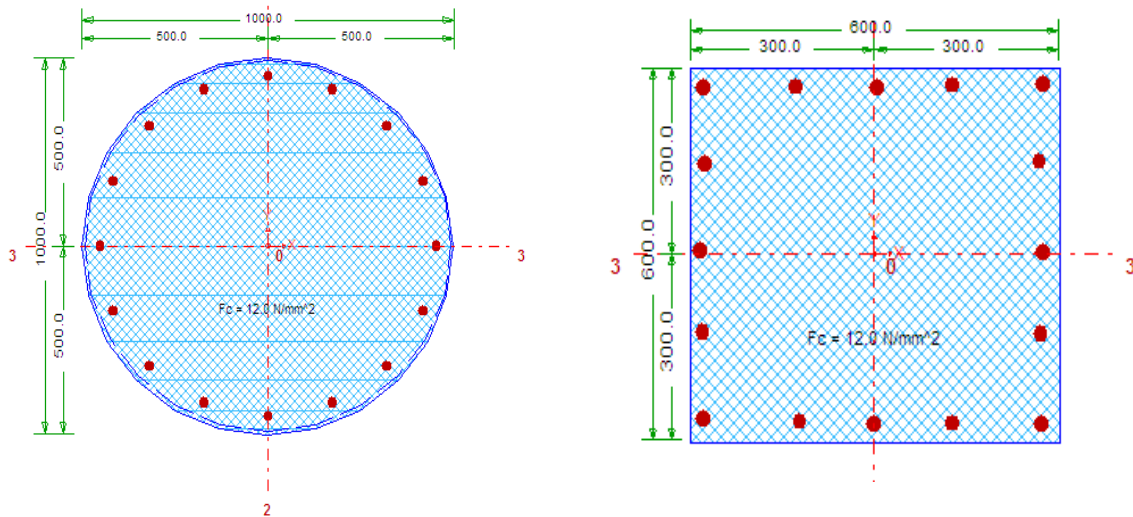
Gambar 4. Penampang Kolom Existing

Dari hasil pengamatan secara visual, menunjukkan bahwa beberapa kolom mengalami retak dan spalling (pengelupasan) selimut beton, sehingga tulangan besinya terekspose dengan udara, yang selanjut menyebabkan korosi pada beberapa tulangan. Jika kondisi ini dibiarkan, penampang kolom akan mengalami penurunan kinerja.

Berdasarkan analisa kapasitas penampang kolom dengan dimensi dan penulangan seperti pada Gambar 4 dan secara ringkas ditampilkan pada Gambar 5 berupa diagram interaksi kolom, terlihat bahwa penampang kolom terpasang (existing) masih mampu menerima beban layan yang bekerja, Nampak beban layan  $P_u$  maks = 1983,984 dan  $M_u$  maks = 98,6225 kNm masih terletak di dalam batas diagram interaksi penampang existing.

Permasalahan utama pada kolom adalah retak dan spalling (pengelupasan) selimut beton, strategi penyelesaian masalah tersebut adalah memberikan selimut beton kembali yaitu dengan cara memberikan pengekanan (*confinement*) pada penampang kolom dengan cor-coran baru atau dengan pelat baja yang dipasang melingkar sepanjang tinggi kolom. Pemasangan bahan *confinement* ini selain sebagai pelindung (selimut beton), sekaligus dapat berfungsi menambah kekuatan kolom. Sebelum diberikan *confinement* beton lama atau selimut beton lama yang sudah retak atau yang dianggap rapuh (tidak memiliki kekuatan) dikupas atau dihilangkan. Selanjutnya pada permukaan beton lama diberikan lem beton, sebelum dilakukan pengecoran beton baru atau pemasangan pelat baja.

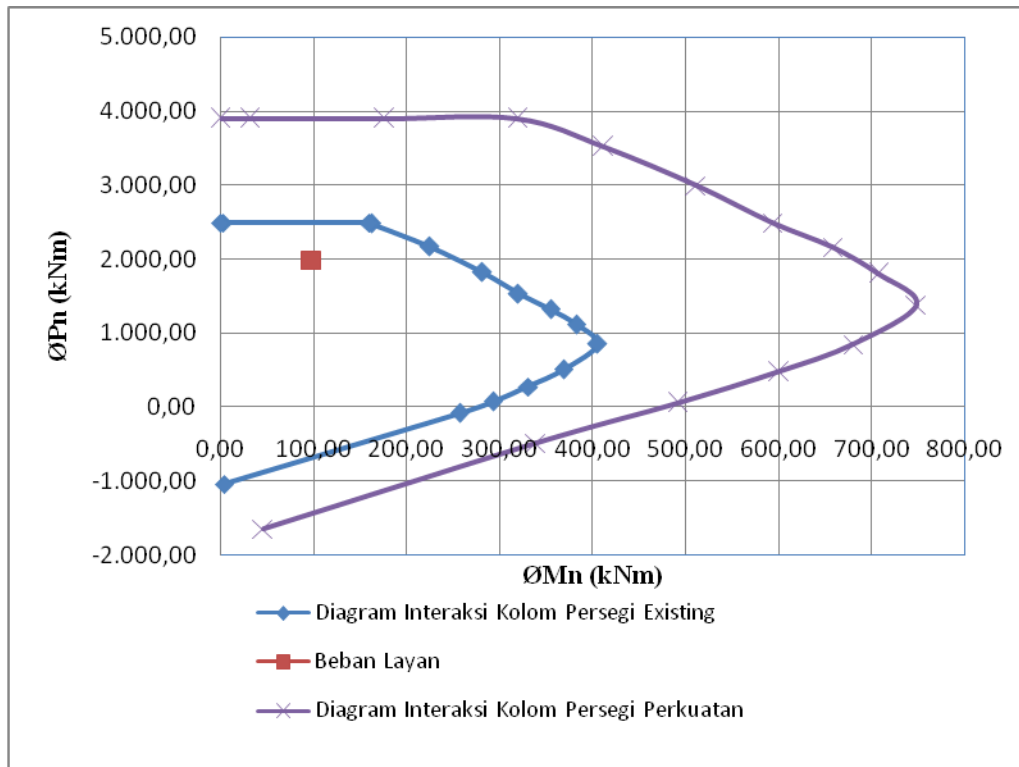
Gambar 10. Diagram Interaksi kolom persegi perkuatan

Hasil analisis penampang kolom perkuatan dapat dilihat pada Gambar 10 dan Gambar 11. Hasil analisis menunjukkan bahwa adanya perkuatan telah meningkatkan kapasitas tahanan penampang kolom, seperti nampak berturut-turut pada Gambar 9 dan 10 untuk kolom persegi dan kolom bundar.
