# KAJIAN KEKANGAN KAWAT ANYAM SEBAGAI MATERIAL PERBAIKAN KERUSAKAN KOLOM BETON BERTULANG AKIBAT BEBAN AKSIAL SENTRIS

NI NYOMAN KENCANAWATI<sup>1\*</sup>, I NYOMAN MERDANA<sup>1</sup>, NGAKAN K I DARMAWAN<sup>1</sup>

<sup>1</sup> Jurusan Teknik Sipil, Fakultas Teknik, Universitas Mataram, Mataram, NTB

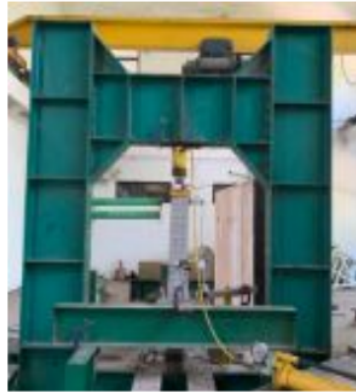
**Gambar 3.** Setting Pengujian

Kolom kontrol diberikan beban aksial sentris hingga 100% dari daya dukung beban ultimit. Kemudian kolom yang dimaksudkan untuk diperbaiki dengan ferosemen, diberikan kerusakan dengan memberikan beban sampai dengan 60% dari beban ultimit. *Setting* pengujian ditunjukkan pada **Gambar 3**.

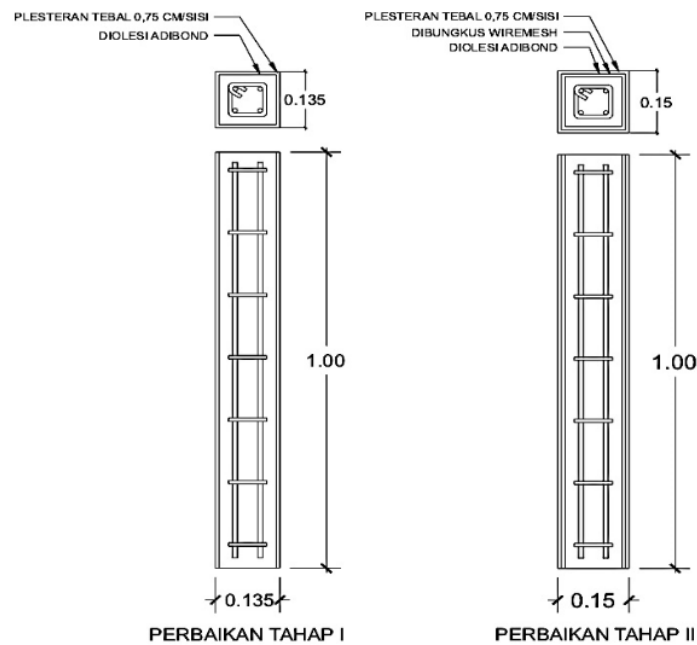
**Gambar 4.** Detail Perbaikan Kolom

Perbaikan diawali dengan pembersihan dan pengkasaran permukaan kolom yang sudah di rusak dan melapisi dengan perekat beton (Adibond) dengan tujuan untuk memastikan lekatan antara bahan perbaikan dengan kolom asli. Selanjutnya plester atau mortar tahap pertama diaplikasikan setebal 7,5 mm dan menyelimuti permukaan kolom dengan kawat anyam. Proporsi campuran mortar adalah satu porsi berat semen berbanding dengan 2 porsi berat pasir.

Perekat beton diolesi pada permukaan kawat anyam, sebelum akhirnya dipasang mortar tahap kedua setebal 7,5 mm yang menyelimuti seluruh permukaan kawat anyam. Material plester atau mortar tahap kedua memiliki komposisi yang sama dengan material mortar tahap pertama. Perbaikan diakhiri dengan merawat kolom perbaikan selama 28 hari. Perbaikan kolom dijelaskan pada **Gambar 4**. Pengujian pada kolom perbaikan dilakukan dengan memberikan beban aksial sentris hingga beban ultimit tercapai.

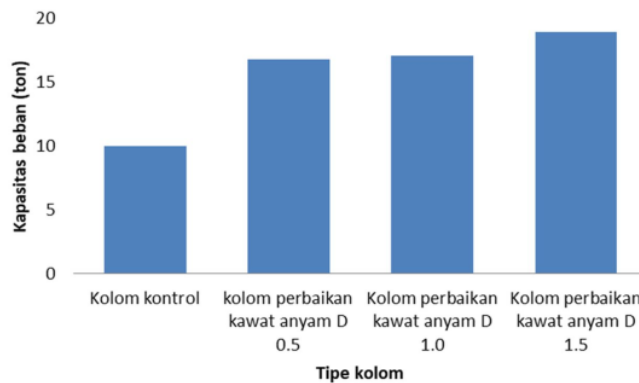
**Gambar 5.** Kapasitas Beban Kolom

Setelah perbaikan, dilakukan observasi pada nilai kapasitas beban tekan masimum yang dapat didukung oleh kolom perbaikan. Kolom perbaikan diberikan beban aksial sentris sampai dengan keruntuhan terjadi. **Gambar 5** menunjukkan perbandingan kapasitas beban tekan pada kolom perbaikan dengan kolom kontrol. Kolom perbaikan dapat menahan beban maksimum sebesar rata-rata dari sembilan benda uji adalah 17,65 ton. Apabila dibandingkan dengan kapasitas awal dalam menahan beban tekan yaitu sebesar 10 ton, maka kemampuan kolom perbaikan dalam menahan beban maksimum lebih besar 1,75 kali kolom kontrol. Hasil ini mendekati dengan hasil penelitian dari (Sheikh et al., 2017) dimana dalam penelitian tersebut, kolom perbaikan menunjukkan kemampuan menahan beban sebesar 1,6 kali terhadap kolom asli. Kesamaan lainnya terdapat pada penggunaan satu lapis kawat anyam untuk perbaikan. Namun, pada penelitian tersebut hanya menggunakan satu tipe kawat anyam yaitu dengan opening 15 mm x 15 mm. Sebaliknya, pada hasil penelitian ini, rata-rata nilai kapasitas beban diperoleh dari tiga variasi kawat anyam.

Pengaruh variasi diameter kawat anyam terhadap kapasitas beban pada kolom perbaikan juga disampaikan pada **Gambar 5**. Terlihat bahwa semakin besar diameter kawat anyam memberikan peningkatan yang semakin besar pada kapasitas beban kolom perbaikan bila dibandingkan dengan kapasitas beban kolom kontrol.

Semua variasi perbaikan menunjukkan kapasitas beban yang lebih besar dibandingkan dengan kapasitas awal. Kenaikan kapasitas kolom perbaikan dengan penambahan ferosemen yaitu 65%, 71%, dan 89% berturut-turut untuk diameter kawat anyam 0,5 mm, 1 mm, dan 1,5 mm. Diameter kawat anyam terbesar memberikan efek peningkatan beban yang paling besar. Dengan demikian pemilihan ukuran diameter kawat anyam menjadi salah satu parameter yang harus diperhatikan dalam perbaikan kolom dengan menggunakan material ferosemen.

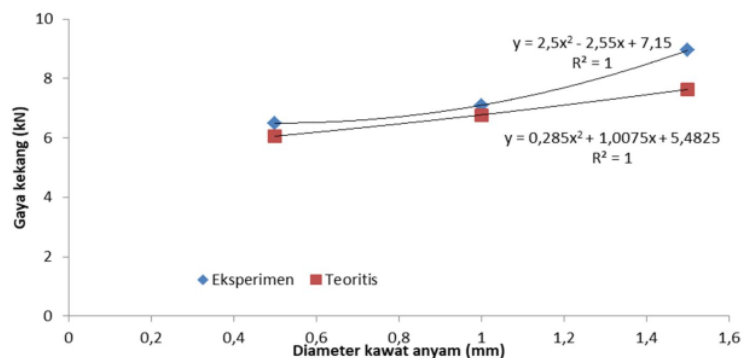
**Gambar 6.** Efek Pengekangan Secara Teoritis

**Gambar 7** menunjukkan besarnya gaya kekang yang diberikan oleh ferosemen. Gaya kekang ini diperoleh berdasarkan besarnya penambahan gaya aksial yang diberikan setelah pemberian ferosemen dikurangi dengan besarnya gaya aksial yang ditunjukkan oleh kolom awal secara eksperimental. Bersama dengan grafik gaya kekang berdasarkan hasil eksperimental, disertakan pula grafik besaran gaya kekang yang dihitung secara teoritis berdasarkan persamaan dalam (Kaish et al., 2015) yang ditampilkan pada Persamaan 1. Besarnya gaya kekang pada **Gambar 6** telah memperhitungkan pengaruh mortar semen.

$$f_{cf} = \frac{2NA_w f_{yw} (H_j + b_w)}{D_c H_j b_w} \quad (1)$$

Dimana N adalah jumlah lapis kawat anyam,  $A_w$  adalah diameter kawat anyam,  $D_w$  adalah lebar opening,  $H_j$  adalah tinggi kolom,  $D_c$  adalah diameter inti kolom, dan  $f_{yw}$  adalah kuat leleh tulangan kawat anyam.

Tampak pada **Gambar 6** bahwa baik berdasarkan hasil eksperimen maupun secara teoritis bahwa semakin besar diameter kawat anyam memberikan gaya kekang yang lebih efektif. Walaupun kedua hasil memberikan kecenderungan yang sama namun besarnya efek pengekangan yang lebih besar ditunjukkan pada hasil eksperimental. Faktor-faktor seperti kualitas material, cara pembuatan, dan pengujian diperkirakan menyebabkan perbedaan ini. Berdasarkan Kaish dkk (2015), bahwa efek pengekangan dipengaruhi oleh adalah jumlah lapis kawat anyam adalah diameter kawat anyam adalah lebar opening, tinggi kolom, diameter inti kolom, dan kuat leleh tulangan kawat anyam. Dalam penelitian ini diameter kawat anyam dan lebar opening merupakan variabel bebas dan faktor lainnya merupakan variable terikat. Secara konfigurasi bentuk, semakin besar diameter kawat anyam akan memiliki opening yang semakin besar dan sangat berpengaruh pada efektifitas pengekangan. Hasil ini sesuai dengan hasil penelitian dari (Ma et al., 2017; Soman & Mohan, 2018).

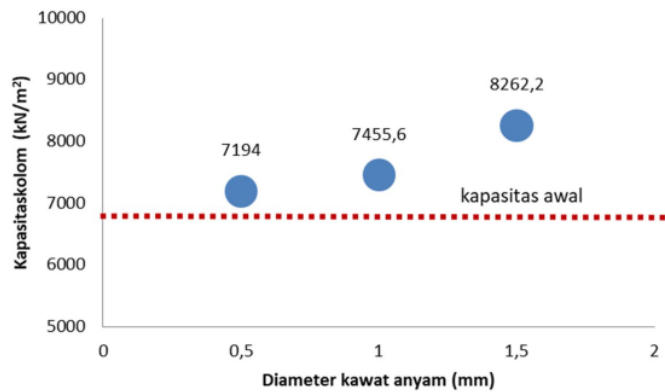
Gambar 7. Kapasitas Kolom per Satuan Luas Penampang

Efektifitas kekangan tampak jelas terlihat pada **Gambar 7**, dimana gambar ini menunjukkan kapasitas beban aksial kolom per satuan luas penampang. Perbaikan kolom menghasilkan **9** asan penampang yang lebih besar dari pada luas penampang kolom awal yaitu dari berukuran **120 mm x 120 mm** menjadi **150 mm x 150 mm**. Dengan demikian untuk mengetahui kenaikan kapasitas kolom apakah berasal dari penambahan luasan penampang atau berasal dari kekangan kawat anyam, maka kapasitas kolom dinyatakan dalam daya dukung beban per satuan luas penampang. Terlihat bahwa seluruh diameter kawat anyam memberikan efek pengekangan pada kolom perbaikan. Peningkatan kapasitas kolom dalam hal **2** ini meningkat berturut-turut sebesar 5,60%, 9,44%, dan 21,28% untuk diameter kawat anyam **0,5 mm**, **1 mm**, dan **1,5 mm**.

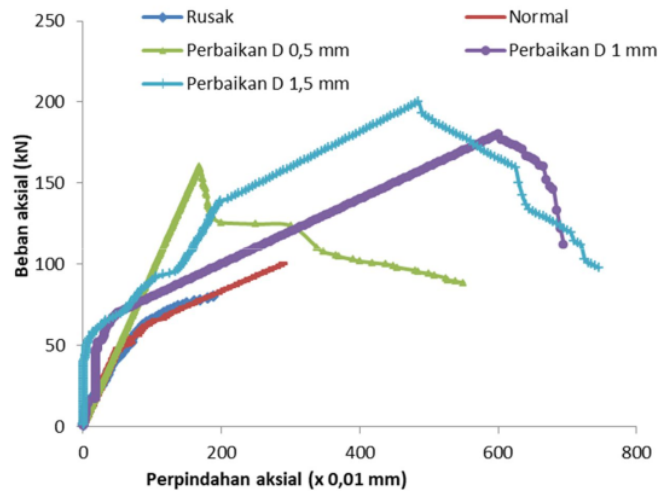
Gambar 9. Hubungan Antara Beban Dan Perpindahan Aksial

Gambar 9 menunjukkan hubungan antara beban aksial rata-rata dan perpindahan aksial rata-rata pada benda uji kolom normal, kolom rusak, dan kolom perbaikan yang meliputi perbaikan dengan kawat anyam diameter 0,5 mm, kawat anyam diameter 1 mm, dan kawat anyam diameter 1,5 mm. Untuk kolom normal dan kolom yang rusak tampak bahwa setelah beban puncak tercapai, benda uji langsung menunjukkan keruntuhan. Namun pada kolom perbaikan, tampak bahwa setelah beban maksimum tercapai, terjadi deformasi yang cukup signifikan sebelum keruntuhan terjadi. Hal ini terjadi baik pada kolom perbaikan dengan diameter 0,5 mm, 1 mm, maupun 1,5 mm. Kolom perbaikan dengan kawat anyam diameter 1,5 mm menunjukkan nilai deformasi terbesar bila dibandingkan dengan kolom perbaikan dengan diameter 0,5 mm dan 1 mm. Deformasi yang cukup sebelum terjadinya keruntuhan pada kolom perbaikan menunjukkan sifat daktilitas yang lebih baik bila dibandingkan dengan kolom kontrol (normal) dan kolom yang telah rusak.
