ANALISIS DAN DAMPAK KERUNTUHAN BENDUNGAN TIU KULIT

Ranto Hernadi¹⁾, Heri Sulistiyono²⁾, Ery Setiawan³⁾

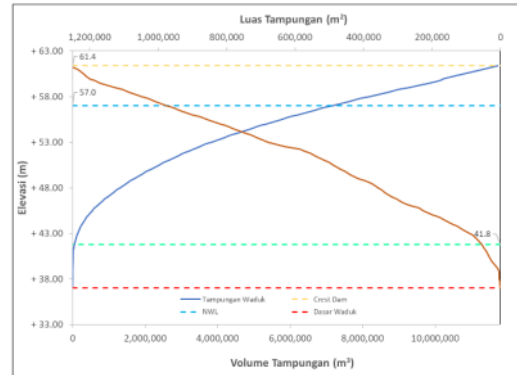
Hasil pengukuran bathymetri tersebut dapat diketahui lengkung kapasitas tampungan Bendungan Tiu Kulit seperti ditunjukkan pada tabel dan gambar berikut

Gambar 8. Lengkung Kapasitas Waduk Tiu Kulit Tahun 2020
