**ANALISIS KINERJA STRUKTUR GEDUNG TEMPAT EVAKUASI  
SEMENTARA (TES) LOMBOK UTARA DIPERKUAT DENGAN  
CONCRETE JACKETING MENGGUNAKAN METODE  
*PUSHOVER ANALYSIS***

*Performance Analysis of Temporary Evacuation Structure (TES) Building in North  
Lombok Strengthened with Concrete Jacketing using Pushover Analysis*

**ANALISIS KINERJA STRUKTUR GEDUNG TEMPAT EVAKUASI SEMENTARA  
(TES) LOMBOK UTARA DIPERKUAT DENGAN CONCRETE JACKETING  
MENGUNAKAN METODE *PUSHOVER ANALYSIS***

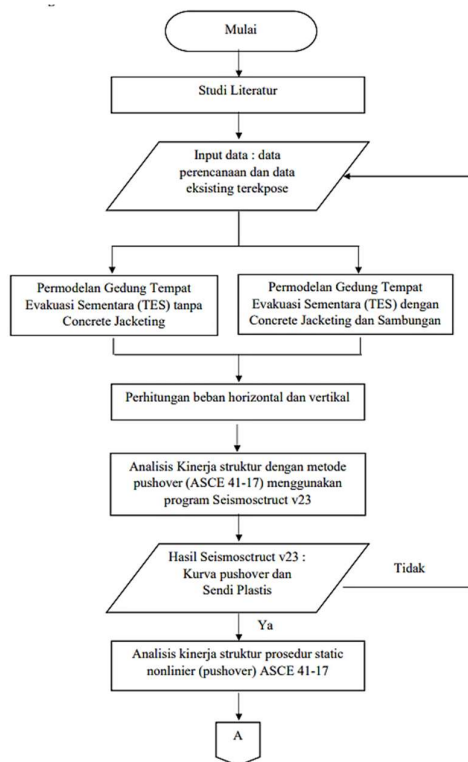
Gambar 2. Bagan alur penelitian metode analisa *pushover*

Penelitian ini menggunakan metode analisa statik nonlinier/ analisa *pushover* dengan aplikasi seismostruct.

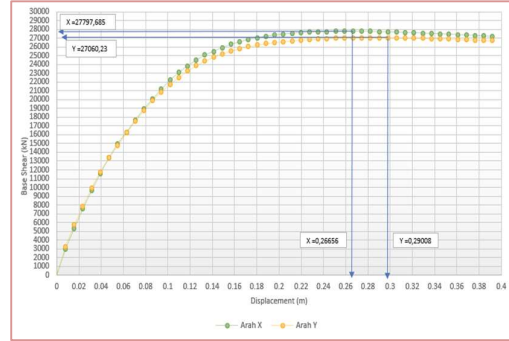
Gambar 6. Kurva kapasitas kondisi perkuatan jacketing variasi I

Dari hasil analisa Seismostruct didapatkan hasil gaya geser dasar dan perpindahan untuk arah X dan Y dalam kondisi eksisting (sebelum jacketing), kondisi perkuatan jacketing variasi I dan perkuatan jacketing variasi II adalah sebagai berikut.

Dari ketigas gambar di atas, didapatkan nilai *displacement* dan gaya geser maksimum yang mampu ditahan struktur gedung TES sebagai berikut.

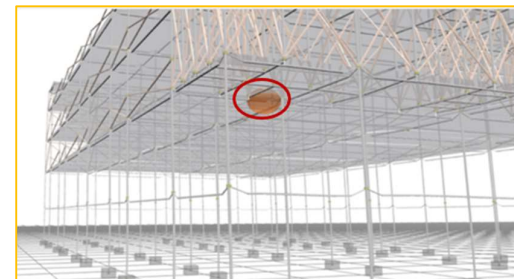
Gambar 11. Awal sendi plastis step 6 arah Y kondisi perkuatan jacketing variasi I

Pada step nomor 6 terjadi penambahan plastifikasi, dimana pada balok ukuran 250 mm x 500 mm mengalami regangan leleh tulangan untuk B38 dengan nilai 0,00270931 dengan beban yang diterima pada step 6 sebesar 11779,754 kN. Pada step nomor 9 terjadi penambahan plastifikasi, dimana terdapat 1 balok dengan ukuran 250 mm x 500 mm yang mengalami regangan beton untuk B139 sebesar -0,00801915, dengan beban yang diterima pada step ini sebesar 16235,378 kN.
